TOHMAJÄRVEN KUNNAN KIINTEISTÖKARTOITUS JA -STRATEGIA 2018–  
2028

Opinnäytetyö  
7.2.2018

Toimeksiantaja  
Tohmajärven kunta, Tekninen osasto

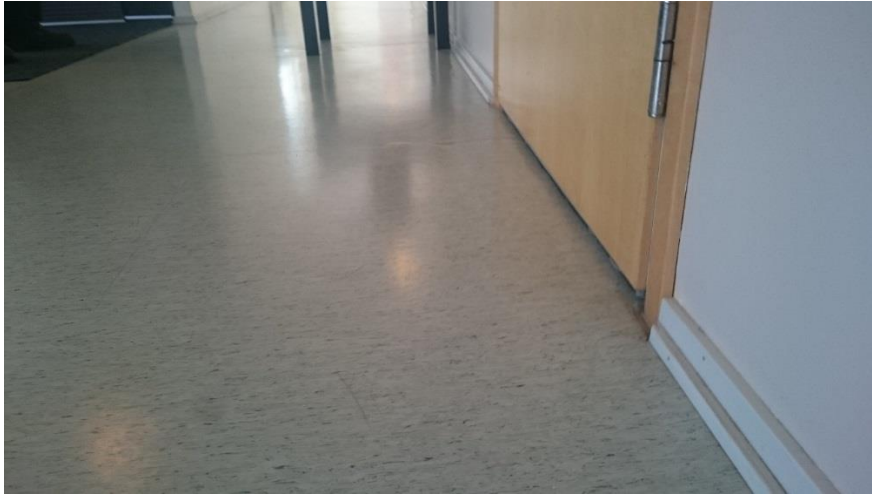
Kuva 1. Lattiapinnoitteessa kupruilua D-talon aulan lattiassa.

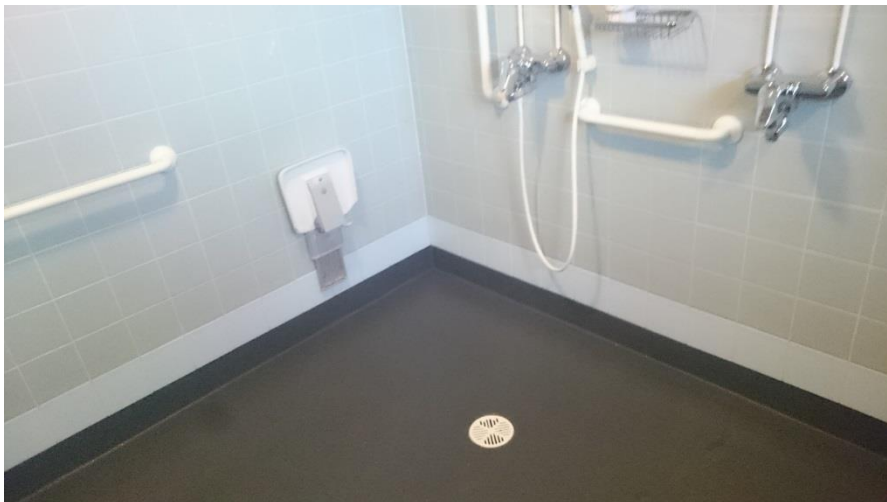
Kuva 2. Pesuhuoneen lattia saneerattu viime talvena.

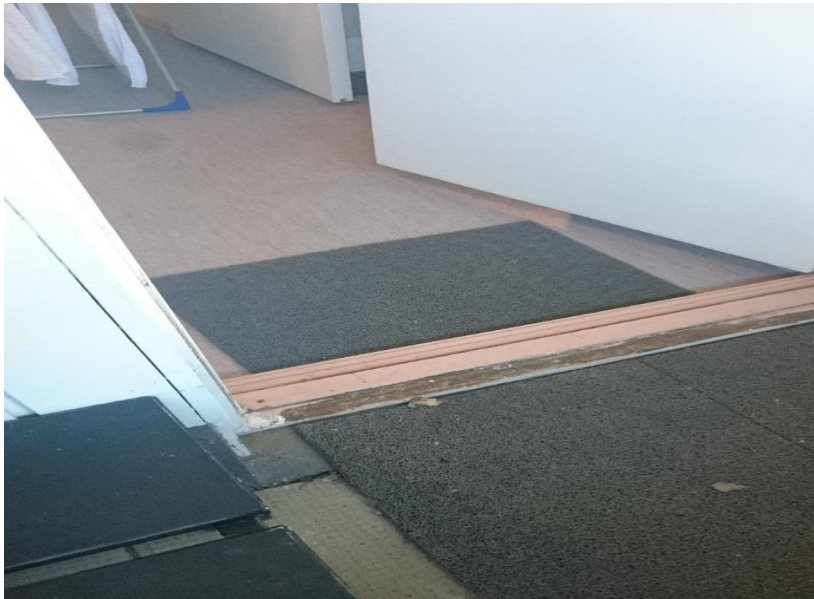
Salaojista ei ollut tietoa eikä tarkastuskaivoja havaittu, joten voidaan olettaa, että toimivaa salaojitusta ei ole. Lisäksi lattiapinta on rakennusajalle tyypillisen vaalesokkelirakenteen takia maanpinnan kanssa samassa tasossa tai jopa sen alapuolella (kuva 4). Maan pinta rakennuksien ympärillä oli osittain lähes tasallaan ja sadevedet johdettu loiskekivillä pois sokkelin vierustalta. Nämä kaikki seikat lisäävät perusmuurin ja alapohjarakenteen kosteusrasitusta. Salaoja- sekä sadevesijärjestelmä kannattaisi rakentaa rakennusten ympärille. Samalla kannattaa

Kuva 3. Lattiapinta osittain maanpinnan tason alapuolella A-talossa.

parantaa perusmuurin kosteuden- sekä lämmöneristystä ja muotoilla maanpinta rakennusten viereltä poispäin viettäväksi.

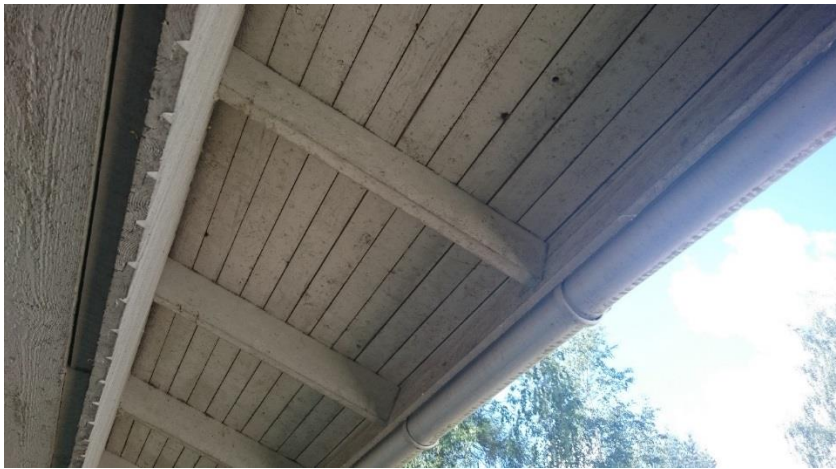
Ulkopuolisissa puuosissa (erityisesti räystäiden aluset) on tarvetta huoltomaalaukselle (kuva 6). Vesikatteena toimii huopakate, jossa ei katselmuksella havaittu puutteita. Rakennukset ovat ilmeisesti olleet alun perin tasakattoisia, mutta ne on muutettu harjakattoisiksi. Yläpohjassa ei havaittu kosteuden aiheuttamia merkkejä ja tuuletus vaikutti toimivalta (kuva 7). Katolla oli runsaasti tiilenkappaleita, jotka olivat varisseet katolle savuhormin pellityksen alta (kuva 8.). Hormin pellitys kannattaa avata ja tutkia savuhormin kunto tarkemmin.

Kuva 5. Räystäiden alapuolisissa puuosissa tarvetta maalaukselle.

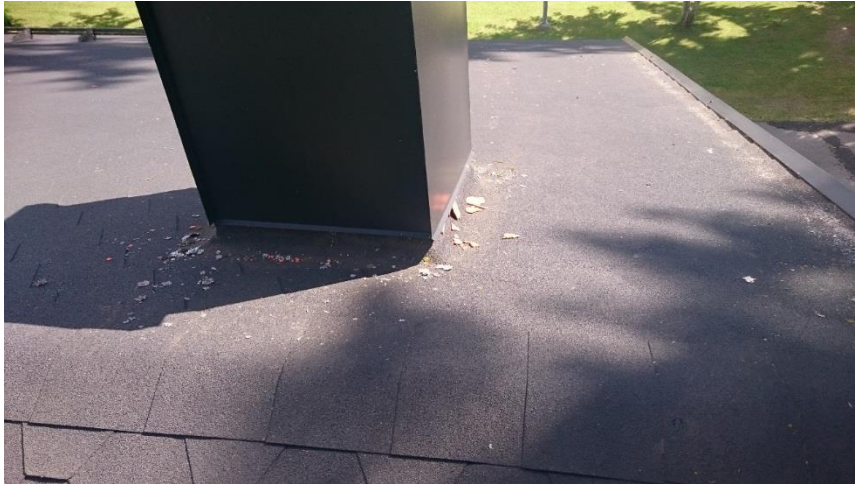
Kuva 7. Hormin pellityksen alta varisseita tiilenkappaleita.

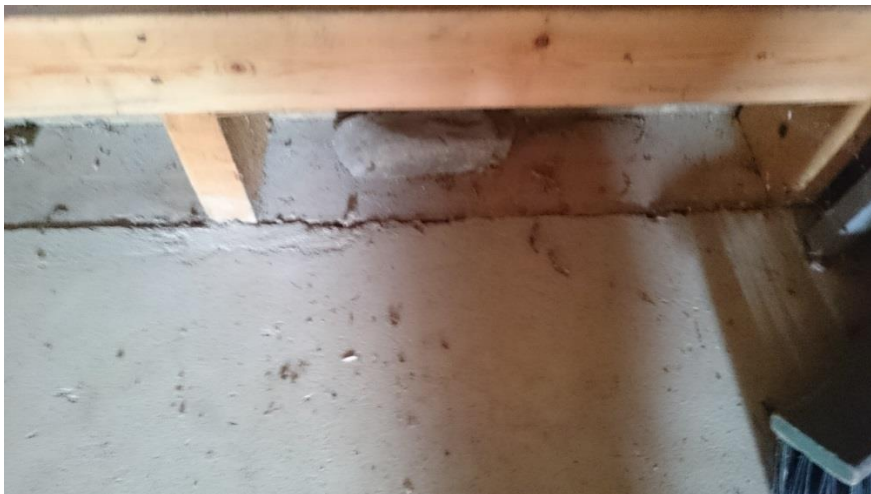
Kuva 8. Alaohjauspuu betonilaatan alapuolella F-talon varastossa.

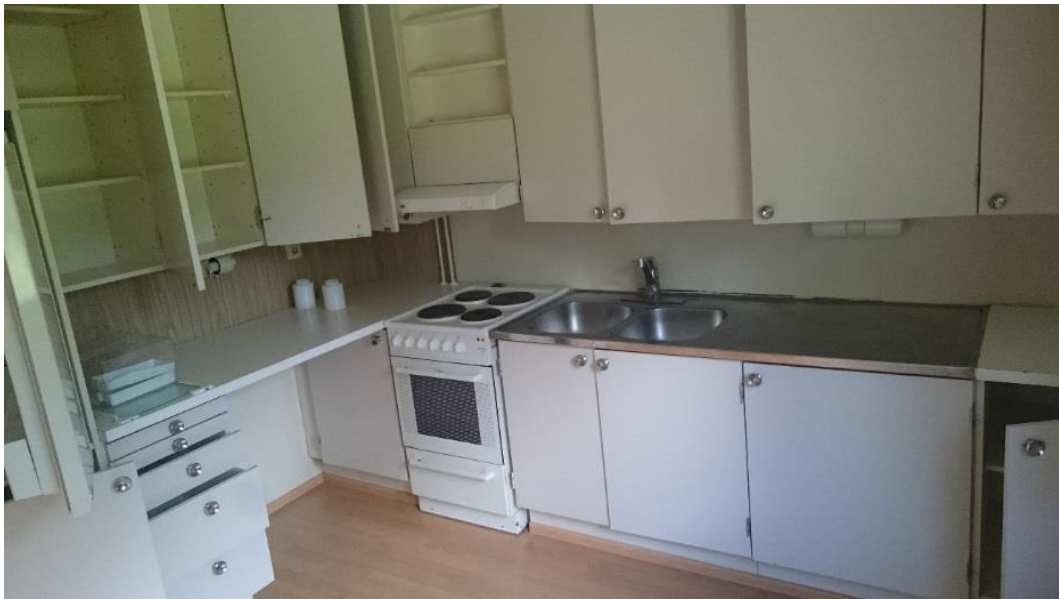
Kuva 14. Sisäpinnoiltaan asunnot pääosin kohtuullisessa/välttävässä kunnossa.

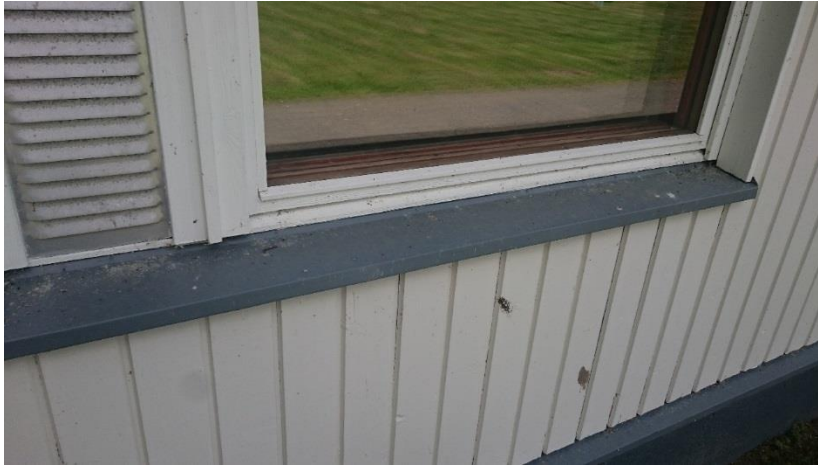
Ulkopuolella rakennusten yleisilme on kohtuullisen siisti maalatun ulkoverhouksen ansiosta. Ikkunat ovat alkuperäiset ja käyttöikänsä lopussa. Ikkunoilla on myös merkittävä vaikutus rakennuksen energiatehokkuuteen. Ikkunapellit sekä ulkoverhouksen ja perusmuurin liitoksessa olevat peltiprofiilit ovat lähes tasallaan (kuva 16). Tasallaan olevalle pellille sade ja sulamisvedet jäävät helposti seisomaan ja muodostavat riskin kosteusvauriolle ikkunoiden alapuolisessa seinärakenteessa, jos pellin liitos muihin rakenteisiin ei ole tiivis. Peltiprofiilin kulmaa kannattaisi muuttaa jyrkemmäksi riittävän kallistuksen aikaansaamiseksi.

Kuva 15. Peltiprofiilit lähes tasallaan ikkunoissa sekä ulkoverhouksen alaosassa. Ulkoverhouksen takana ei tuuletusväliä.

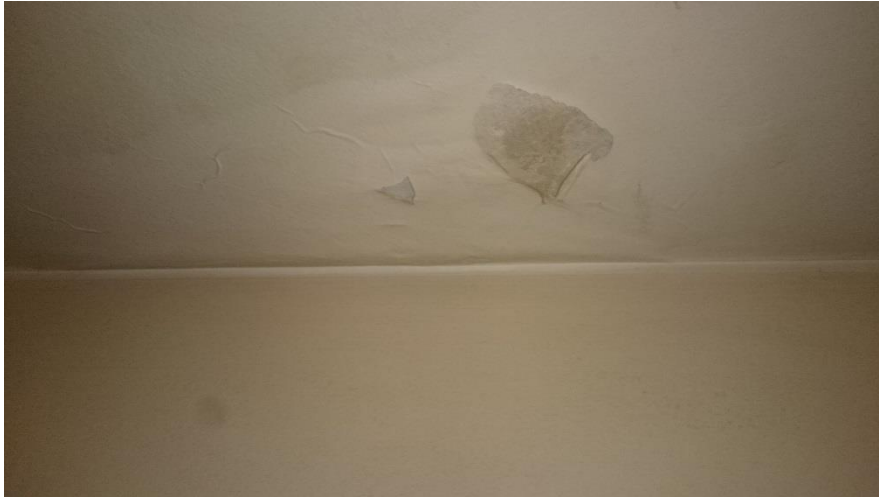
kulhutietä, joten sen kuntoa emme pystyneet katselmuksella tarkastamaan. Voidaan kuitenkin olettaa, että korjaustarpeita on myös yläpohjan rakenteissa sekä eristeissä ylimmän kerroksen asuinhuoneiston katossa olevan kosteusvaurion takia.

Kuva 23. Kosteusvaurio ylimmän kerroksen huoneiston katossa.

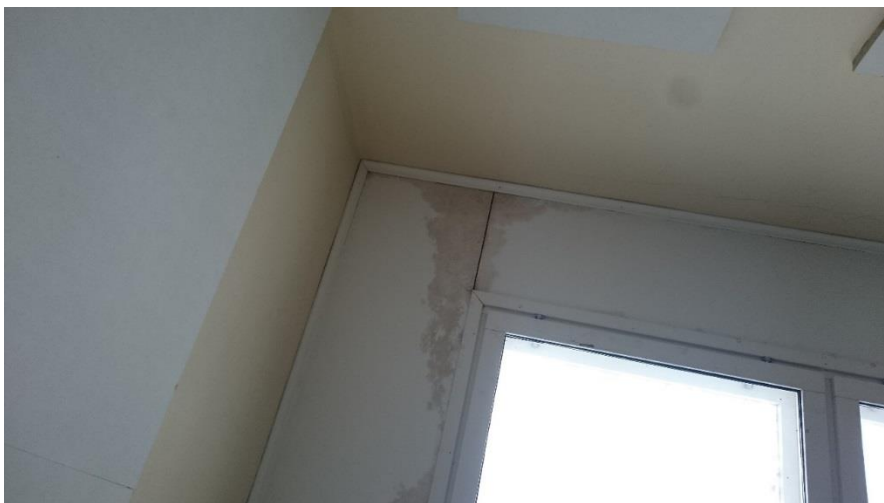
Kuva 24. Kosteusvaurio porrashuoneen katossa.

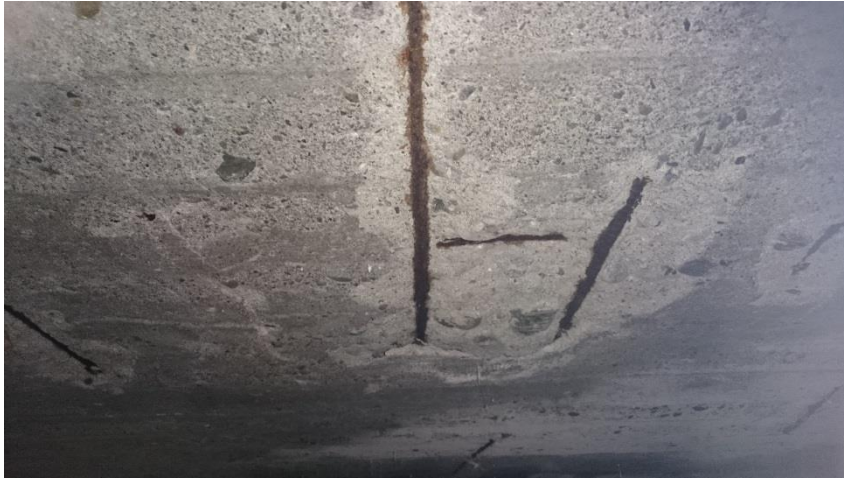
deneristyksestä sekä toimimattomasta salaojituksesta. Kellarikerroksen ja ensimmäisen asuinkerroksen välisessä betonilaatassa raudoitus on alkanut ruostumaan betonin karbonatisoitumisen seurauksena (kuva 26).

Kuva 25. Betoniholvin alapinnassa oleva raudoitus on alkanut ruostumaan.

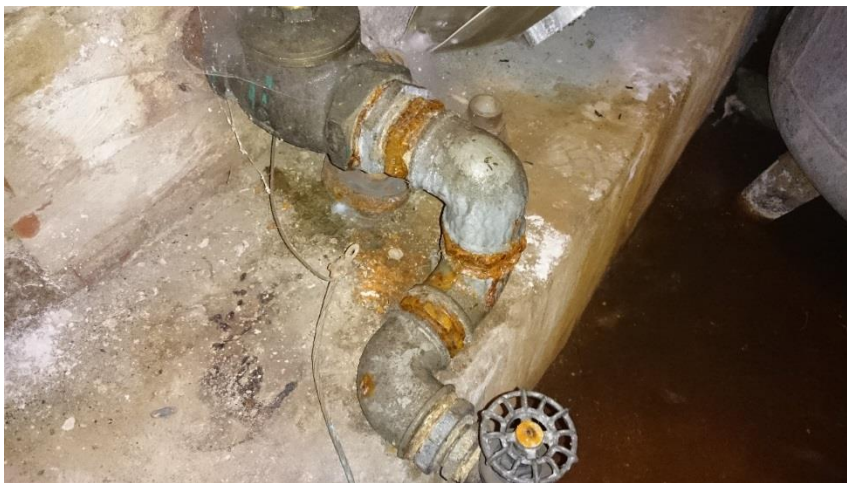
Kuva 26. Vesijohto vesimittarin ja sulkuventtiilin välillä.

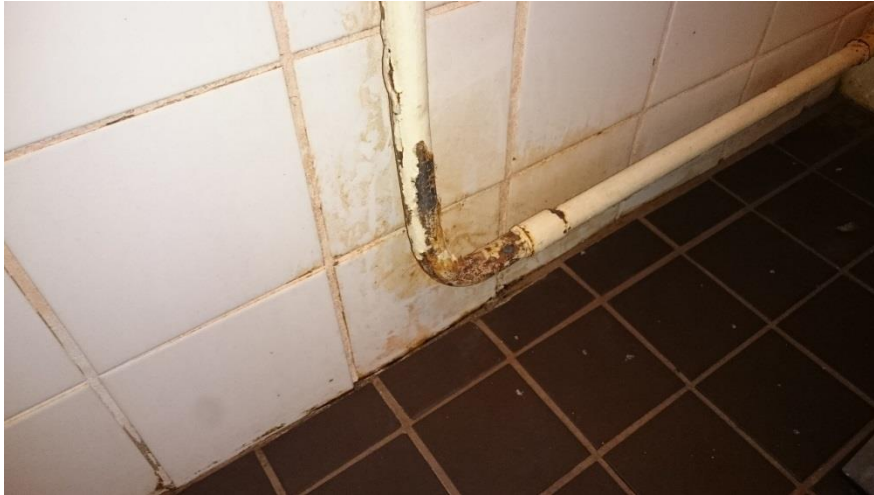
Kuva 27. Vesijohto yhteisissä pesutiloissa.

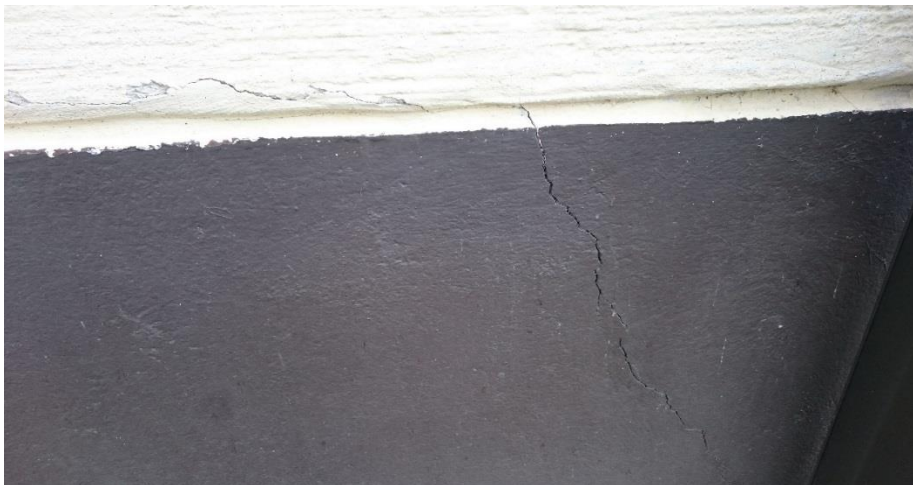
Rakennuksen Kirkkotien puoleiselle seinustalle on perusmuuria vasten asennettu patolevyt sekä sadevesijärjestelmä. Koulun puoleisella seinustalla sadevesijärjestelmää ei ole, vaan sadevedet on johdettu loiskekivillä pois rakennuksen viemurustoilta. Perusmuurissa havaittiin pieniä halkeamia, jotka tulisi injektoida (kuva 29).

Kuva 28. Perustuksissa pieniä halkeamia.

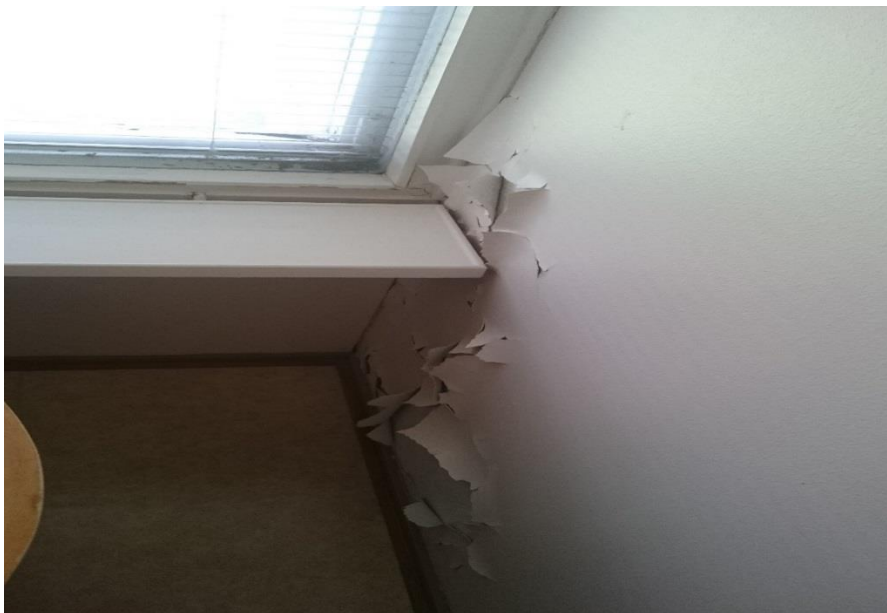
Kuva 29. Asuinhuoneen seinästä ikkunan luota maali irronnut laattamaisesti.

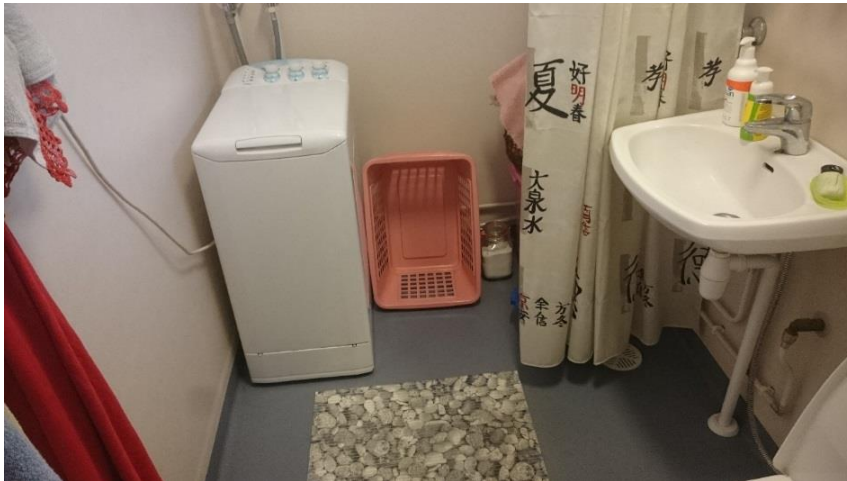
Kuva 30. Yhden asunnon pesuhuone saneerattu.

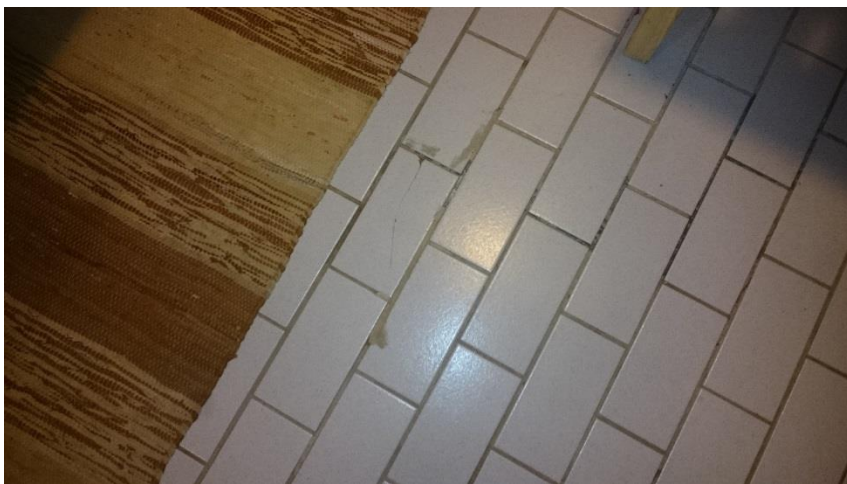
Yhteisen pesuhuone ja saunatilan lattiassa pienellä alueella tuntuu alapohjan lattiarakenne antavan periksi jalan alla. Tällä alueella myös laatat ja saumat ovat osin irronneet (kuva 32). Lattiarakenne ei selvinnyt piirustuksista. Lattia kannattaa avata vaurioituneilta osin lattiarakenteen sekä vaurion syyn ja laajuuden selvittämiseksi.

Kuva 31. Yhteisen pesuhuoneen lattiarakenne antaa periksi ja laattoja haljennut.

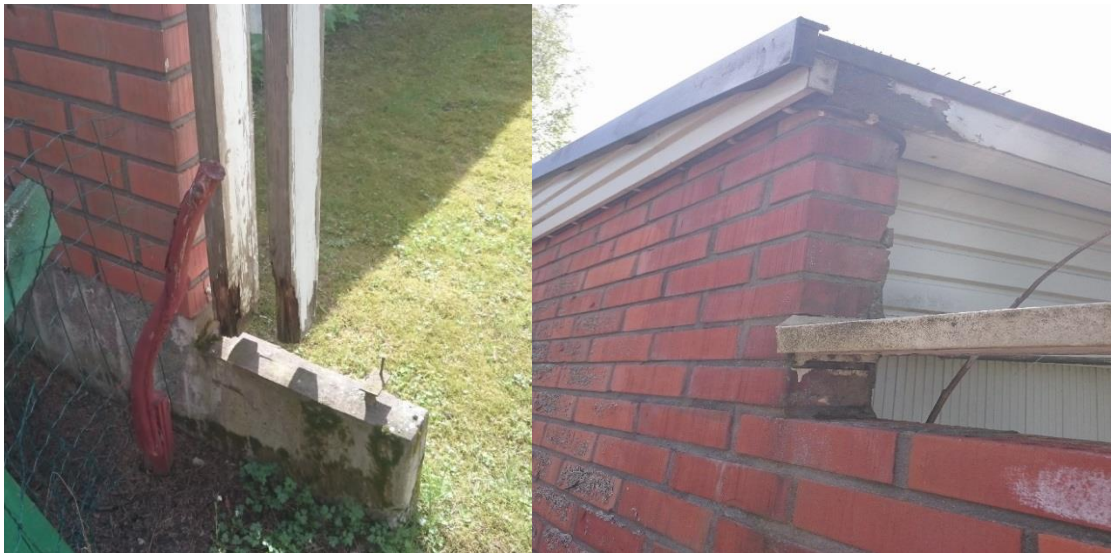
Rakennuksen ulkopuolella tiiliverhouksessa oli havaittavissa veden aiheuttamia valumajälkiä sekä runsaasti verhouksen pinnalla kasvavaa jäkälää. Räystäätön kattorakenne altistaa ulkoeristyksen viistosateelle sekä katolta valuvalle vedelle lisäten ulkoseinärakenteen kosteusrasitusta. Tuulettumaton rakenteensa takia ulkoseinä on altis kosteusvauriolle, joten sen kunto kannattaa tutkia tarkemmin rakenneavauksilla. Rakennuksen ulkopuoliset puuosat kuten räystäslaudat, katon katto sekä huoneistojen pihojen väliset väliaidat on maalattava ja osin uusittava (kuva 33).

Kuva 32. Ulkopuoliset puuosat paikoin huonossa kunnossa.

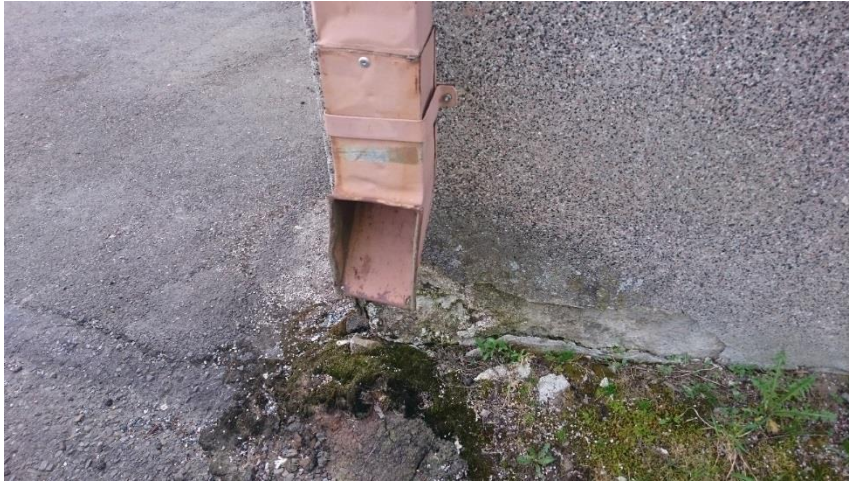
Kuva 36. Alapihalla sadevedet johdettu asfaltille. Perusmuuri vaurioitunut syökytorven kohdalta.

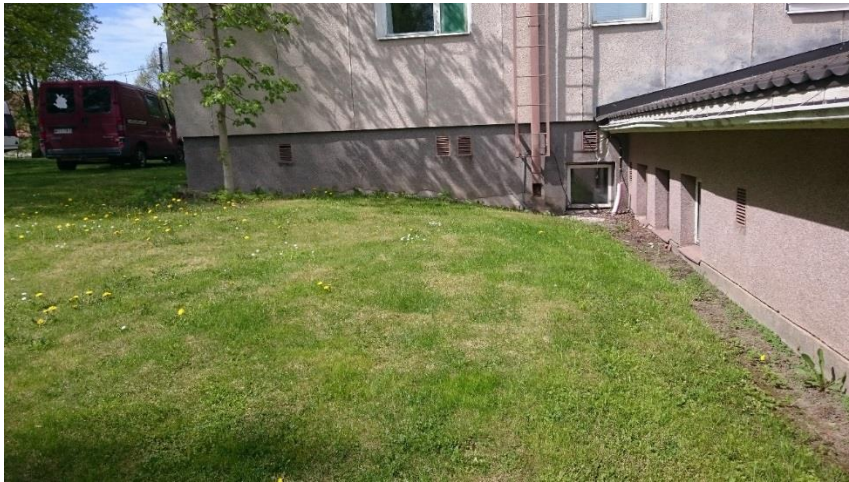
Kuva 37. Maan pinta viettää rakennukseen päin ja sadevedet johdetaan nurkkaan.

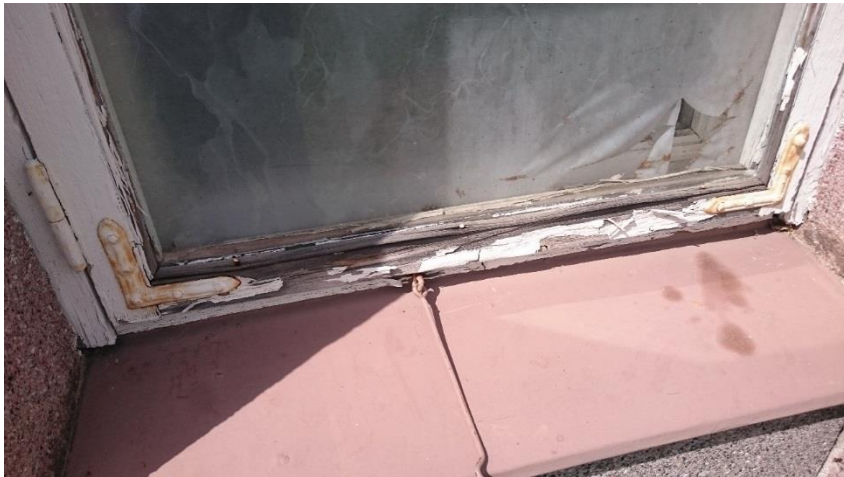
Kuva 39. Ikkunan alakarmi vaurioitunut. Vesipelti tasallaan.

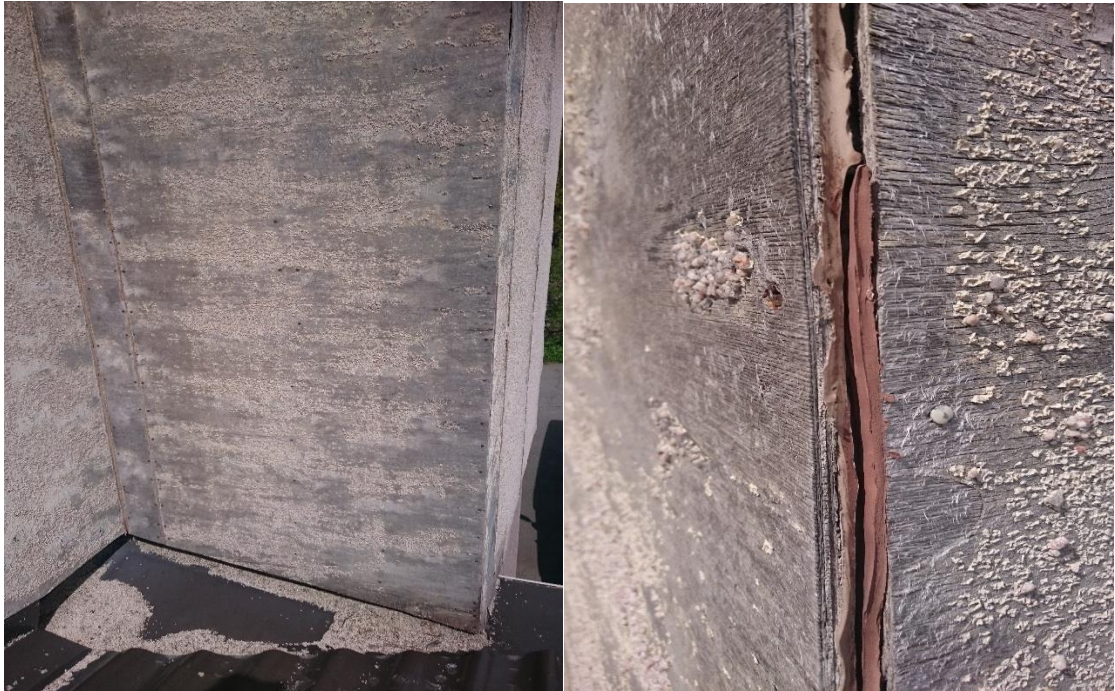
Kuva 40. Ulkoverhouksen irronnutta pinnoitetta ja levyjen auenneita saumoja.

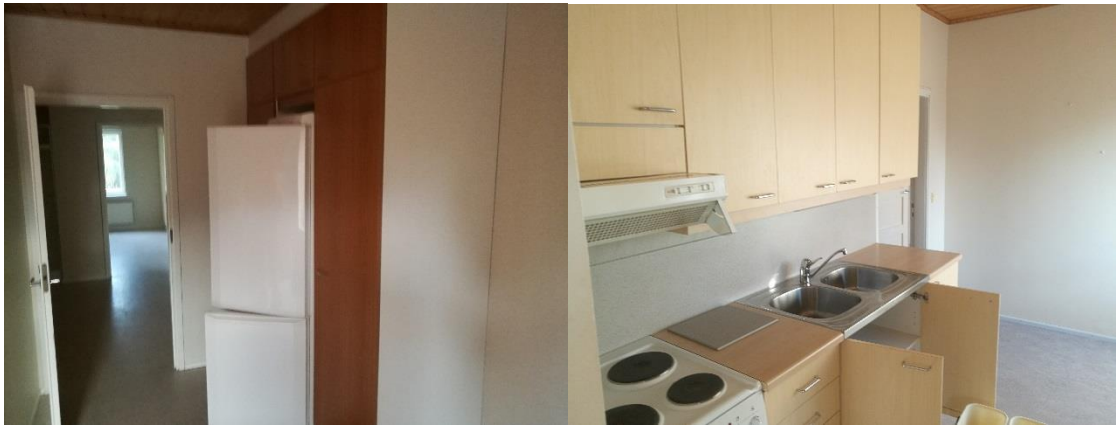
Kuva 45. Huoneistot sisäpinnoiltaan hyvässä/kohtuullisessa kunnossa.

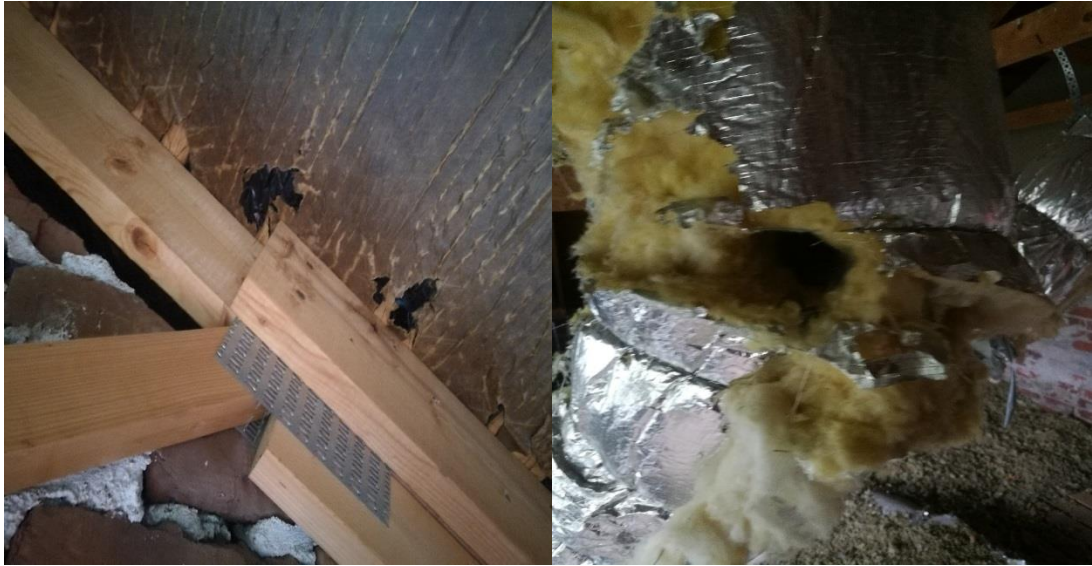
Kuva 46. Lintujen aiheuttamia vaurioita aluskatteessa ja IV-kanavien putkieristeissä.

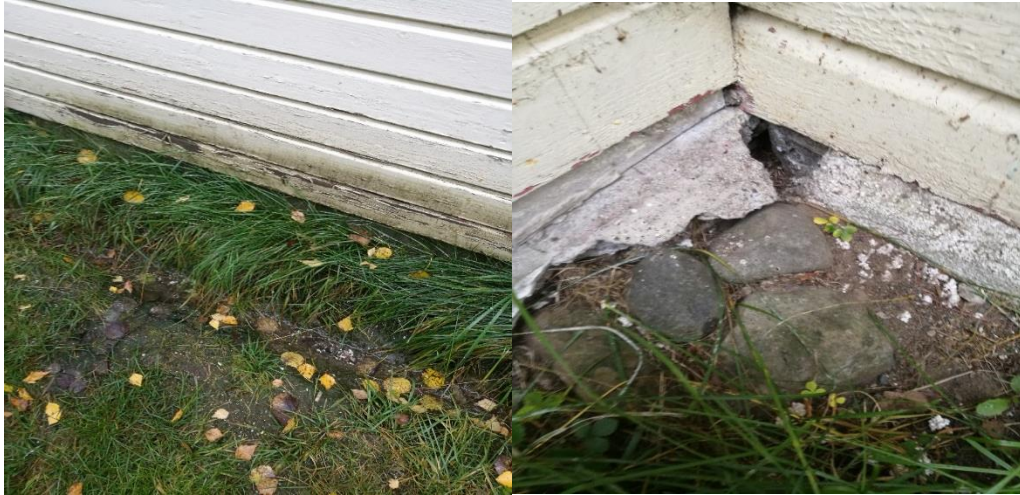
ovat monin paikoin riittämättömät. Lisäksi ulkoverhouksen alaosa on paikka paikoin vain noin 100 mm maanpinnan yläpuolella (kuva 51). Näin ollen myös lattiapinta on lähellä maan pinnan tasoa. Maan pintaa tulisi madaltaa sekä muotoilla poispäin rakennuksesta viettäväksi.

Kuva 50. Ulkoverhous lähes maan pinnan tasossa. Perustuksissa sisänurkassa lattian alle yltävä rako.

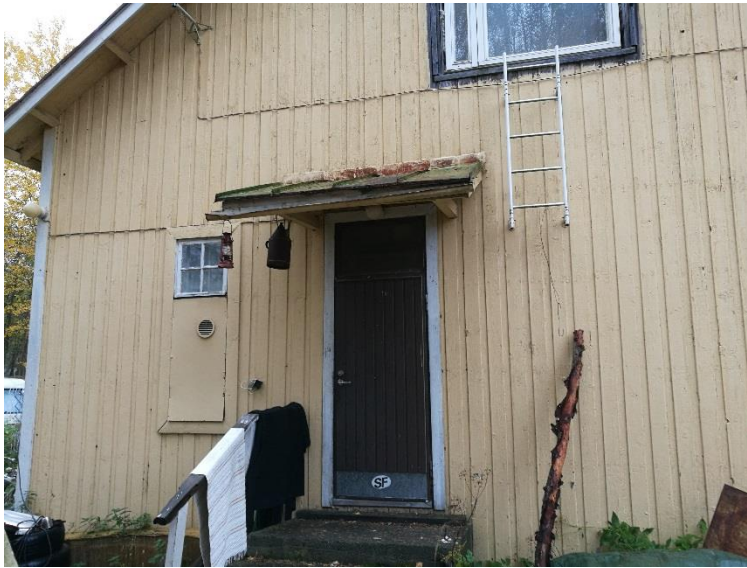
Kuva 55. Yleisilme huonokuntoinen

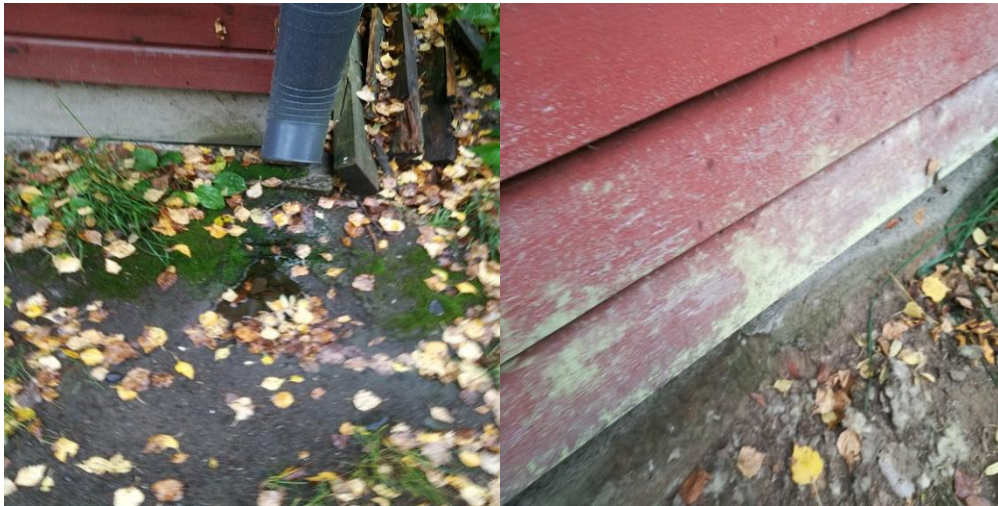
Salaoja- ja sadevesijärjestelmää rakennuksessa ei ole. Maan pinnan kallistukset eivät ole riittävät joka puolella rakennusta, paikka paikoin maan pinta viettää jopa rakennukseen päin (kuva 61). Toimiva salaojitus, riittävät maan pinnan kallistukset sekä sadevesien poisjohtaminen olisivat erityisen tärkeitä vaurioalttiin alapohjarakenteen toimivuuden kannalta. Alapohjarakenne tuntui paikka paikoin antavan periksi jalkojen alla. Alapohjarakenteen tarkemman kunnon selvittämiseksi alapohjarakenne tulisi avata.

Kuva 60. Sadevedet johdettu maahan. Maan pinnan kallistukset osittain rakennusta kohti.

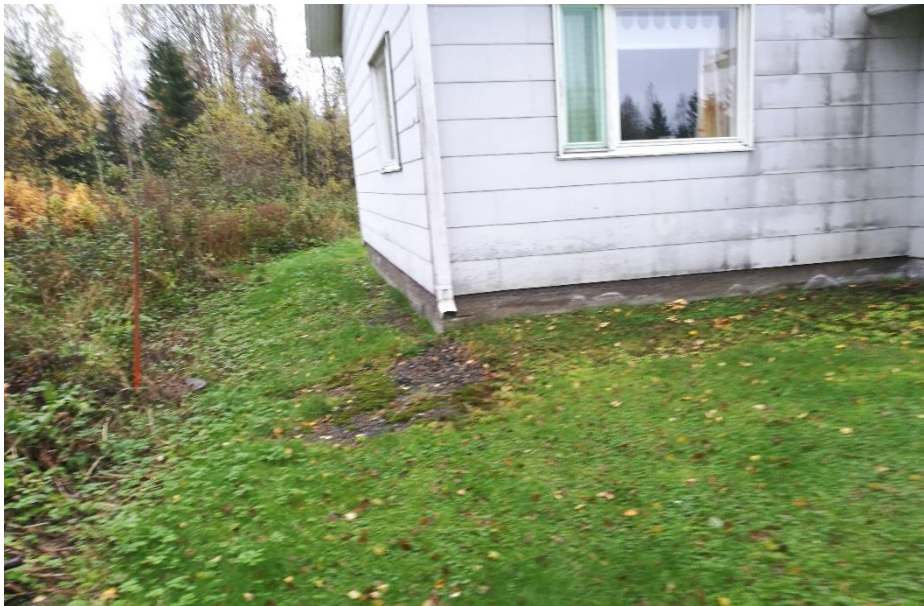
Kuva 64. Maan pinnan kallistukset ja lattiapinnan korkeus riittävät.

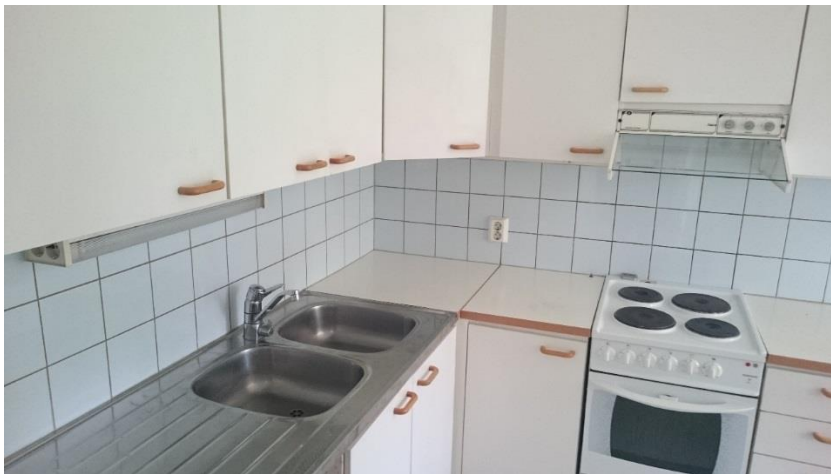
Kuva 67. Keittiön kalusteet ja pinnat kohtuullisen hyväkuntoiset.

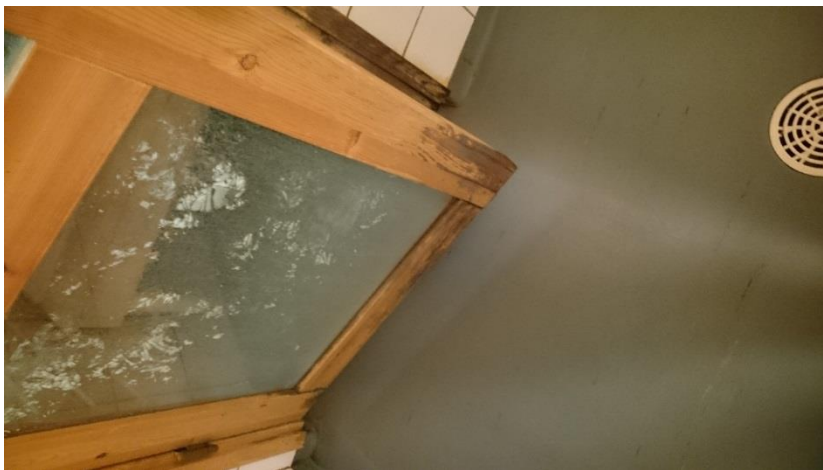
Kuva 69. Saunan ovi ja karmi tummuneet.

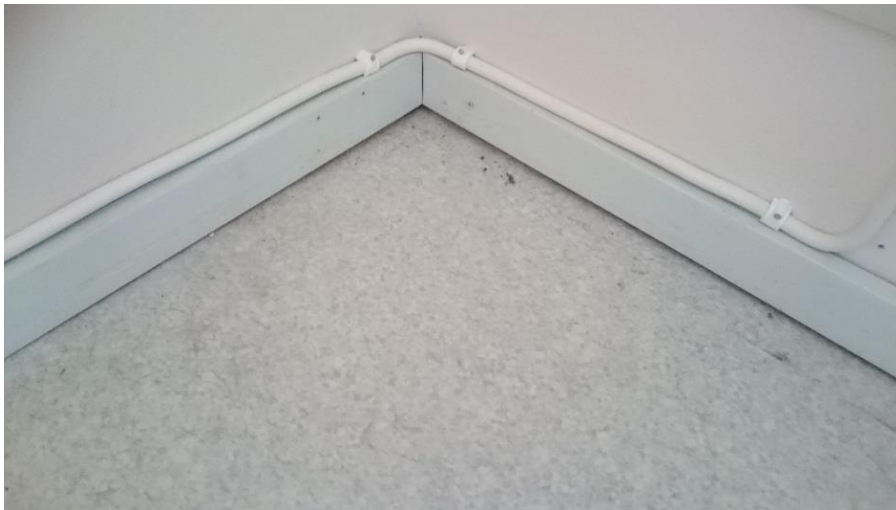
Kuva 76. Rako jalkalistan ja lattian välillä.

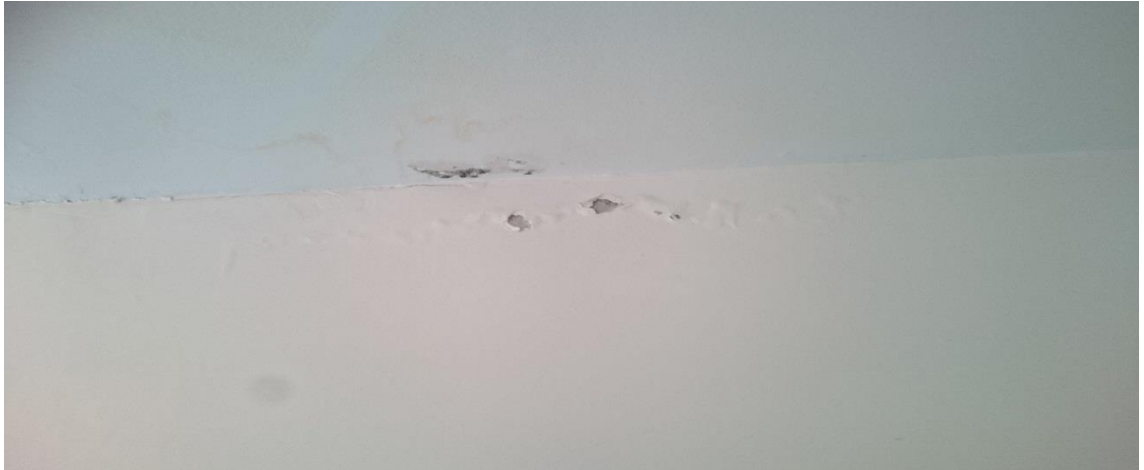
Kuva 79. Vuotaneen vesikatteen aiheuttama vaurio väestösuojan seinän yläosassa.

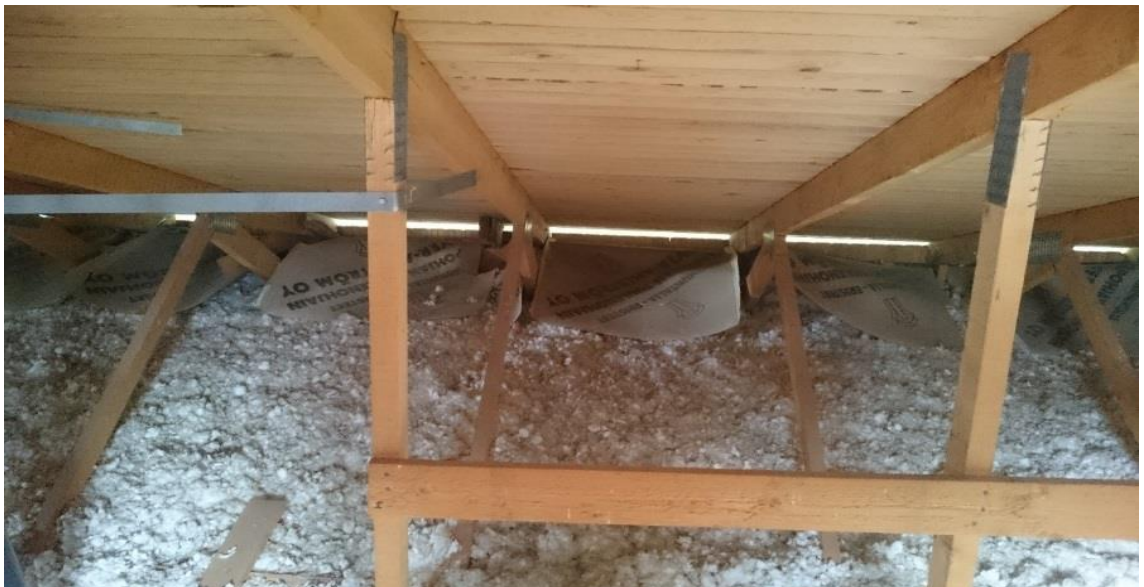
olivat hyväkuntoisia. Yläpohjassa vaikutti olevan riittävä tuuletus, eikä kosteuden aiheuttamia merkkejä näkynyt. Lähestulkoon kaikki räystäälle kattoristikoiden väliin kiinnitetyistä tuulenohjauspahveista olivat irronneet (kuva 81). Tuulenohjainten tarkoitus on ohjata räystäältä tuleva ilmavirta kattoristikon yläpaarten suuntaiseksi ja estää näin ollen puhallusvillan liikkuminen. Tuulenohjaimet kannattaa kiinnittää uudelleen ja varmistaa kiinnitys tarvittaessa rimoin.

Kuva 80. Yläpohjan tuulenohjaimet ovat irronneet.

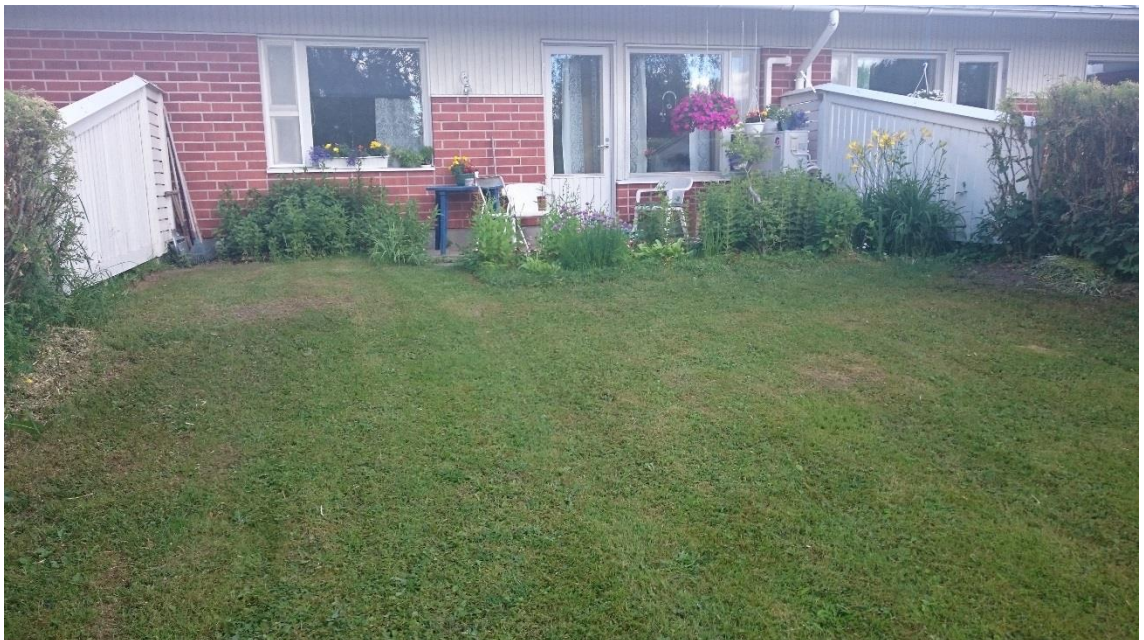
Kuva 84. Takapihalla maan pinta viettää reilusti rakennuksesta poispäin. Perusmuuria vasten olevat istutukset tulisi poistaa.

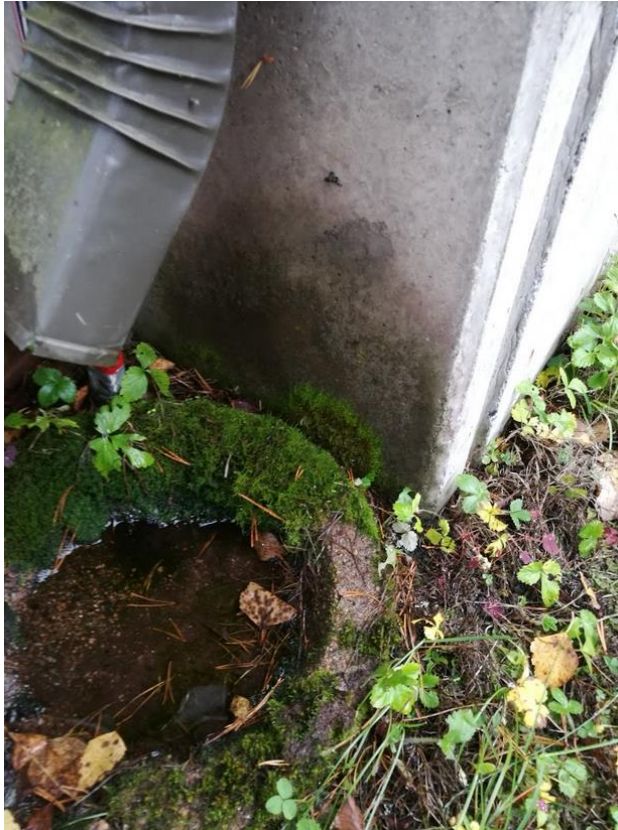
Kuva 87. Kosteutta ja sammalta perusmuurissa syöksytöiden luona.

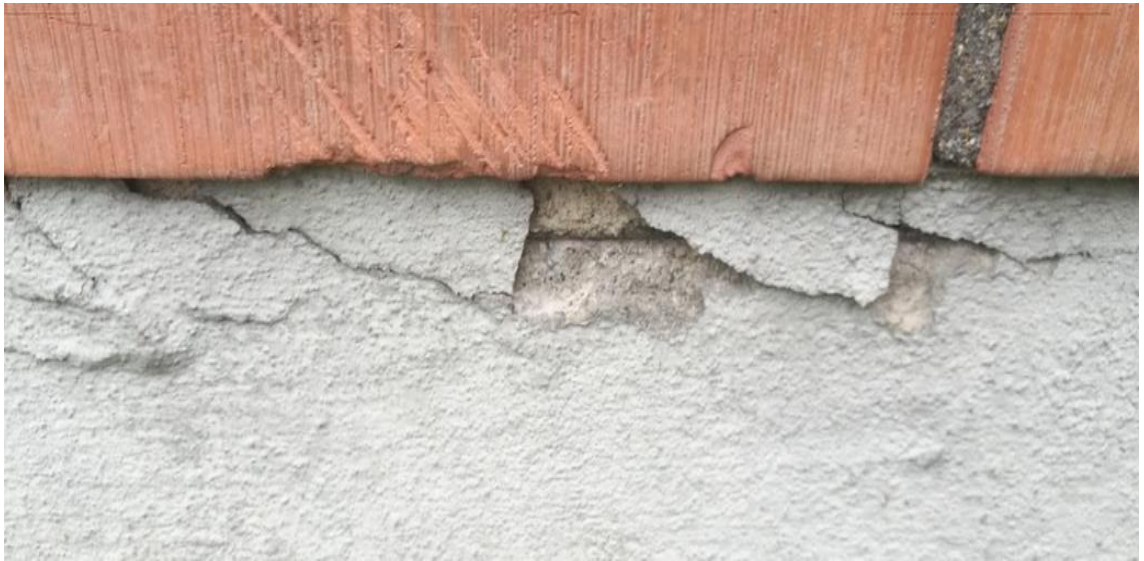
Kuva 92. Halkeilua ja rapautumista perusmuurissa.

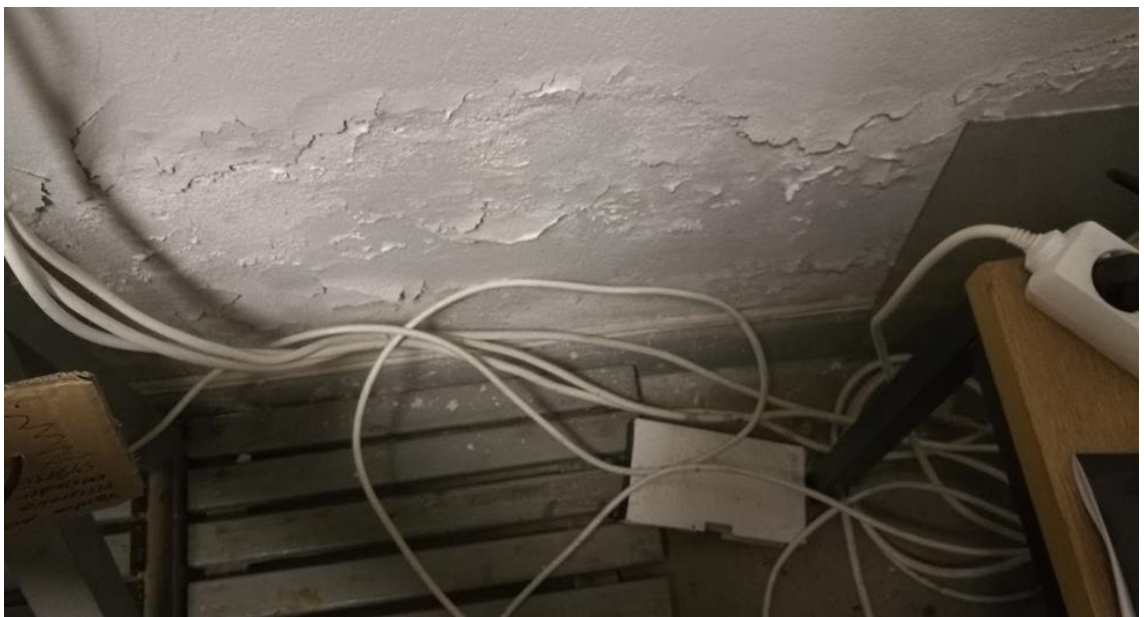
Kellarikerroksen kahvihuoneen seinässä on aikaisemmin ollut autotallin ovi, joka on joskus poistettu ja korvattu puurunkoisella seinällä. Sittemmin seinä on vaurioitunut kosteuden vaikutuksesta ja korvattu harkkorakenteella. Lisäksi sisäpuolelta muovimatto on poistettu seinän vierustalta ja korvattu keraamisella laattalla. Kahvihuoneessa on koko ajan toiminnassa oleva ilmanpuhdistin. Lämmönjakohuoneen seinien alaosissa oli havaittavissa todennäköisesti kosteuden aiheuttama rapautumista (kuva 94).

Kuva 93. Tasoitteen ja maalin rapautumista kellarissa.

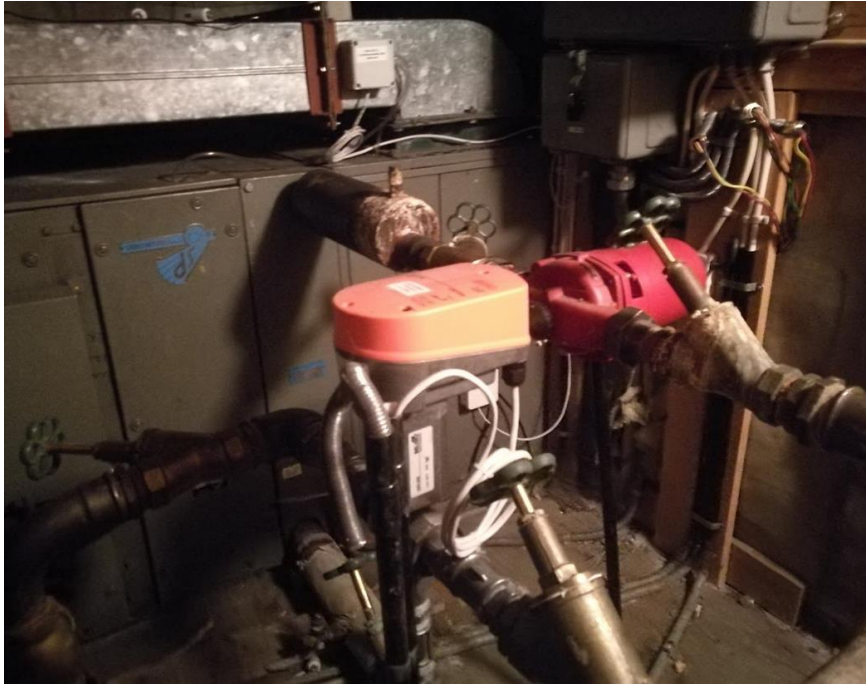
Kuva 95. Alkuperäinen ilmanvaihtokone.

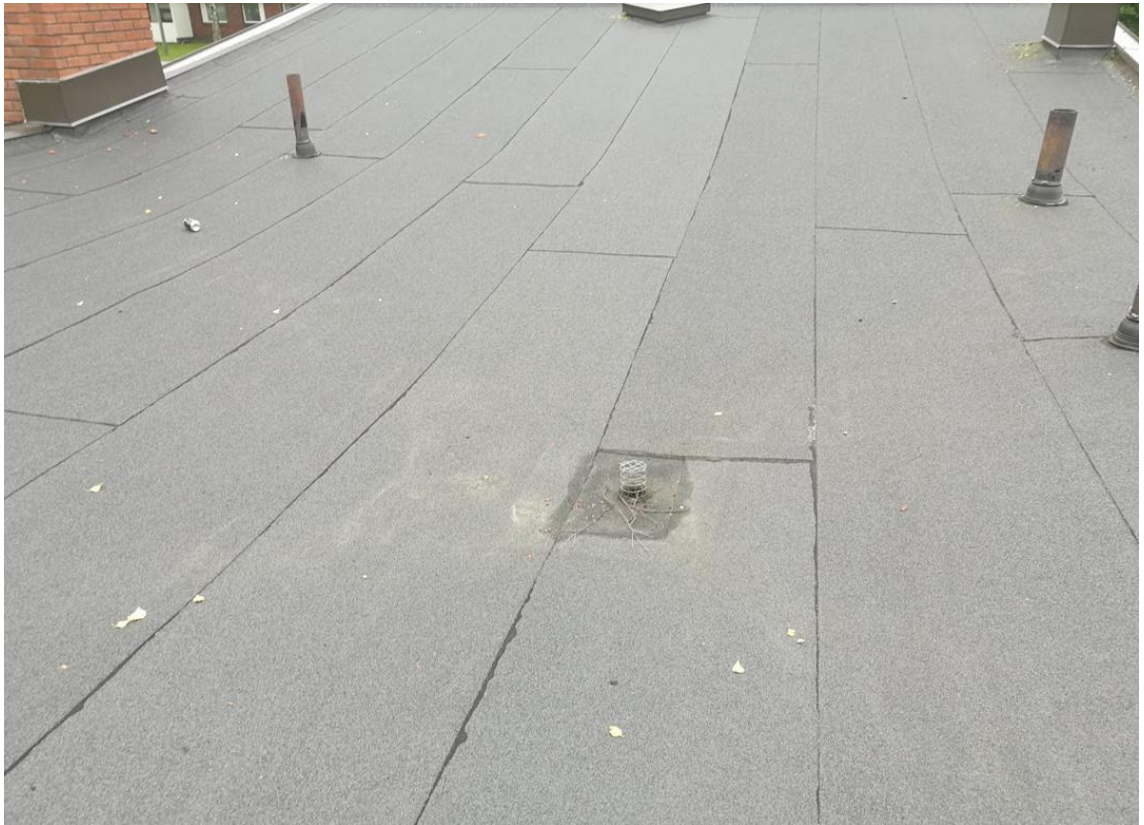
Kuva 96. Vesikatto hyväkuntoinen. Sisäpuolisen vedenpoiston reiät pienet.

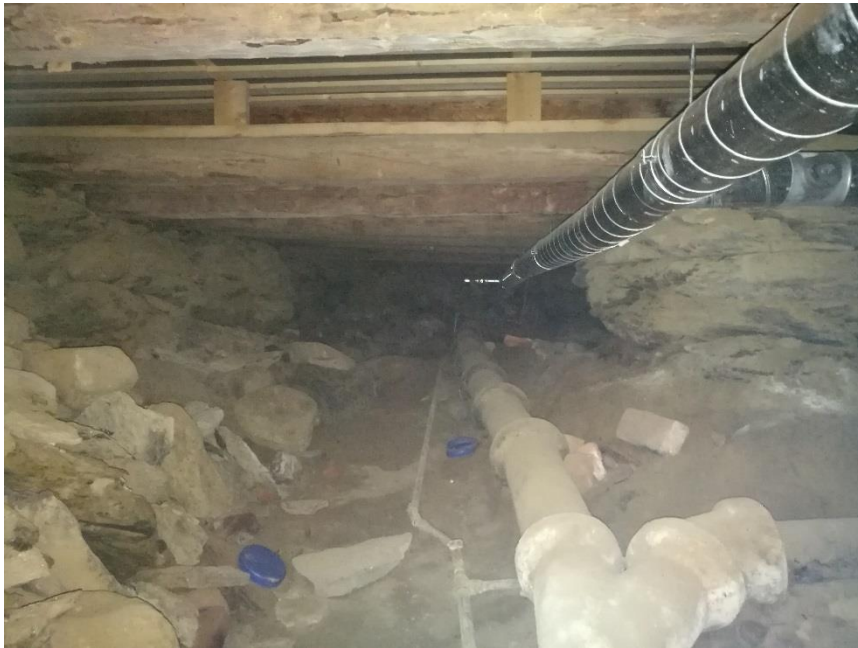
Kuva 101. Alapohjan tuuletusta parannettu poistoilmakanavilla ja puhaltimella.

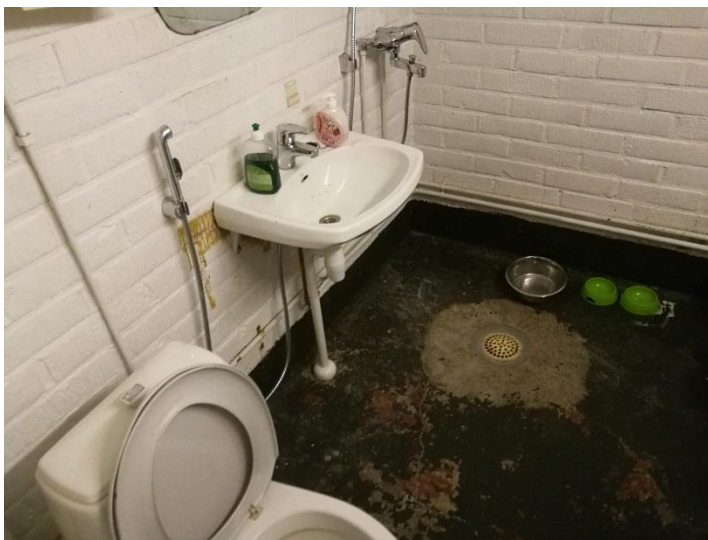
Kellarissa olevat tilat ovat kunnoltaan selkeästi heikotasoisempia (kuva 103). Varsinkin WC-tila vaatisi välitöntä kunnostamista, mikäli tiloja halutaan käyttää jatkossa.

Kuva 102. Kellarin märkätila huonokuntoinen.
